COMPORTAMIENTO DE VIGAS DE CONCRETO REFORZADAS CON FIBRAS DE CARBONO EN ENSAYOS A ESCALA NATURAL

RESUMEN.

3) DETALLE DE LOS ESPECIMENES ESTUDIADOS.

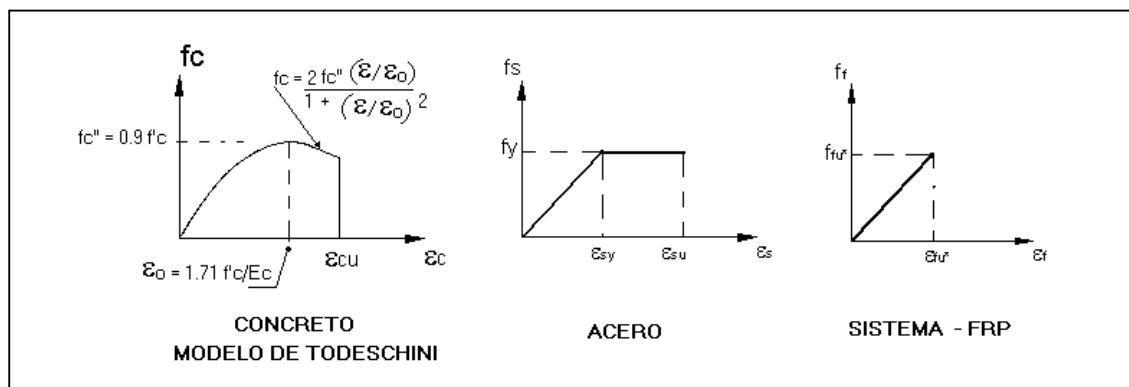
Concreto: Para el calculo de la resistencia a flexión, se ha considerado la curva esfuerzo - deformación propuesta por Todeschini, que actualmente es muy recomendada por diversos autores para evaluar el comportamiento por flexión.

Acero: Para el acero se ha considerado el diagrama esfuerzo – deformación, elastoplástico bilineal.

Sistema CFRP: Las fibras de carbono tienen un comportamiento elástico lineal hasta la falla, lo que se refleja en la relación esfuerzo – deformación mostrada.

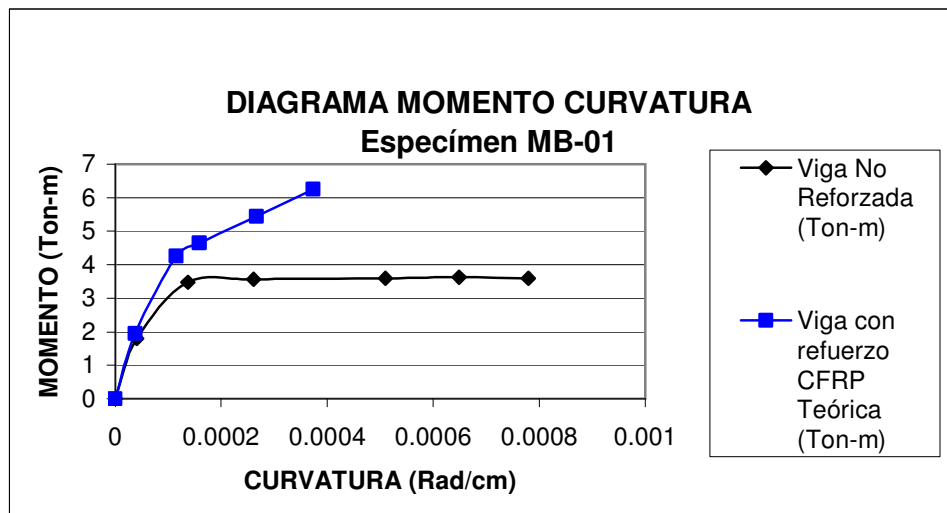
Para cada espécimen se construyó el diagrama Momento Curvatura, con la finalidad de compararlos con los resultados de los ensayos. Apreciamos el diagrama Momento - Curvatura calculado para el espécimen MB - 01.

De acuerdo a los cálculos teóricos, se esperaba una carga nominal de $P = 15.3$ ton para producir la falla de la sección reforzada con CFRP, la cual producía un momento flector nominal del orden de $M_n = 6.25$ Tn-m

La resistencia nominal de la sección no Reforzada con FRP (solo con acero) se determinó en $M_n = 3.59$ Tn-m.

En los diagramas apreciamos que el reforzamiento con CFRP incrementaría teóricamente la capacidad por flexión de este espécimen en un 75%, se aprecia también la pérdida de ductilidad de la sección reforzada con CFRP.

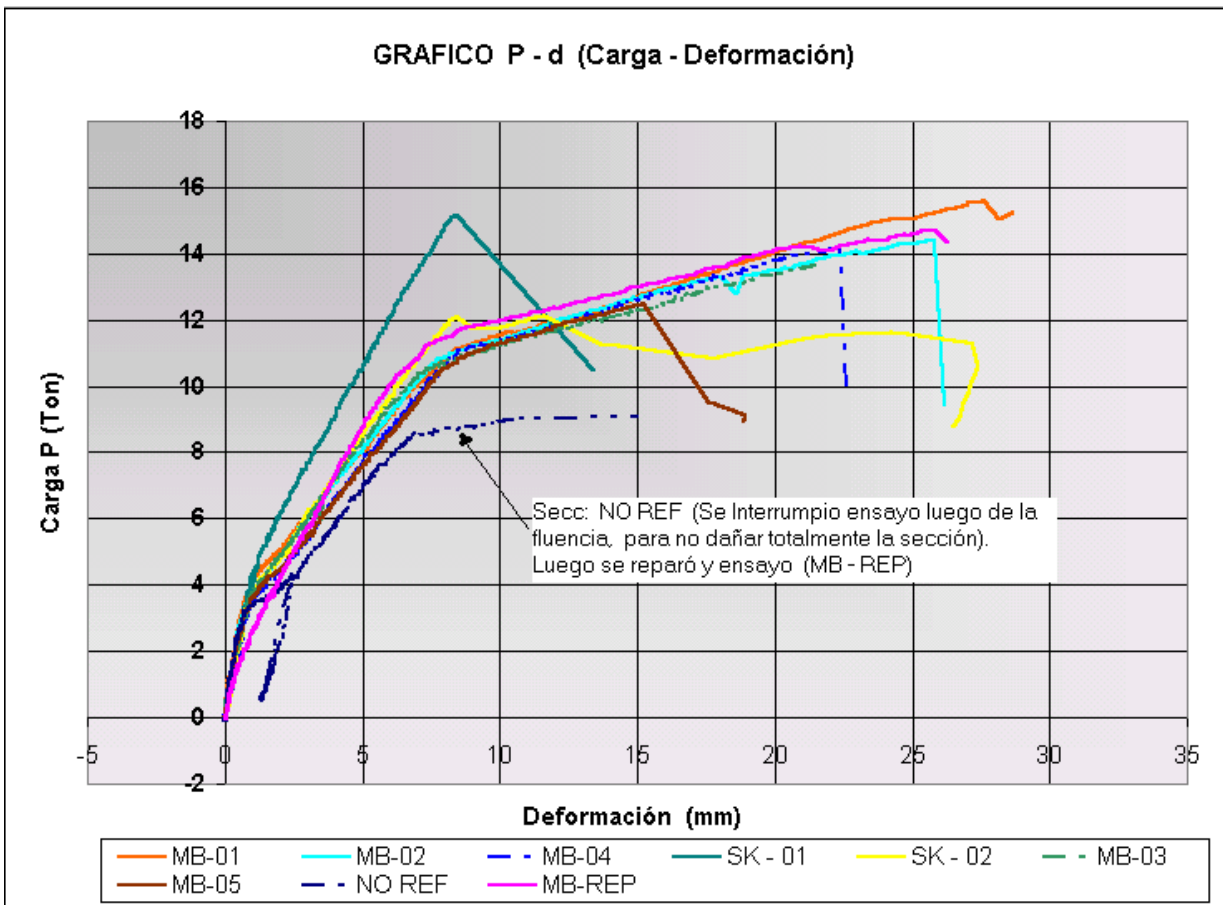
Mostramos una grafica Carga – Deformación, con el comportamiento de los 9 ensayos realizados, así mismo una tabla con las cargas máximas nominales (P), las deformaciones transversales de la viga medidas en el centro de la luz (d) en el instante de la falla así como los momentos flectores nominales (M_n).

Tabla Carga P, Deformación y Momento nominal Mn en el instante de la falla

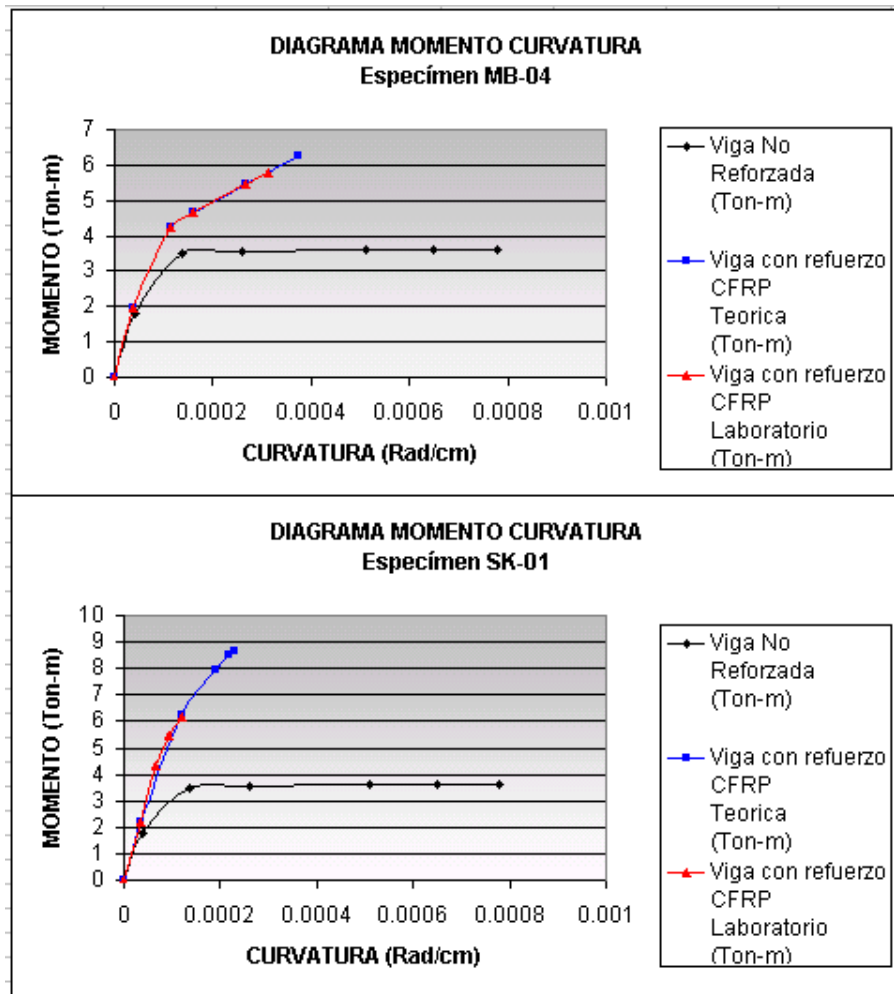
Se muestran los diagramas Momento Curvatura de 2 especímenes, (MB-04) Y (SK-01) en los cuales podemos apreciar que ninguno de ellos llegó a alcanzar la capacidad nominal teórica por flexión, debido a que ambos fallaron por delaminación del recubrimiento en la zona de extrema de la viga.

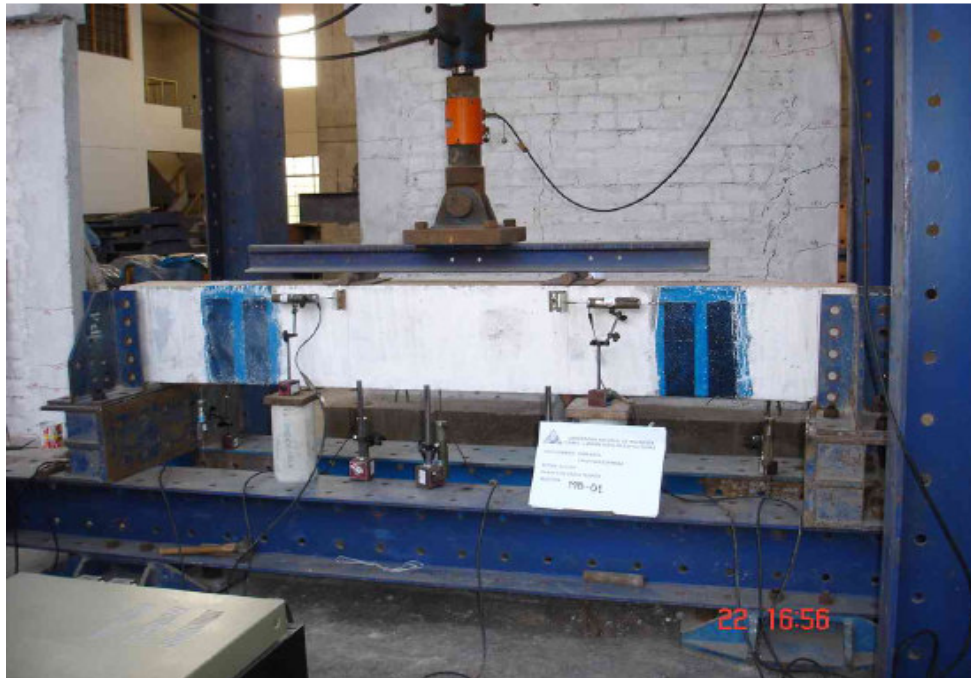
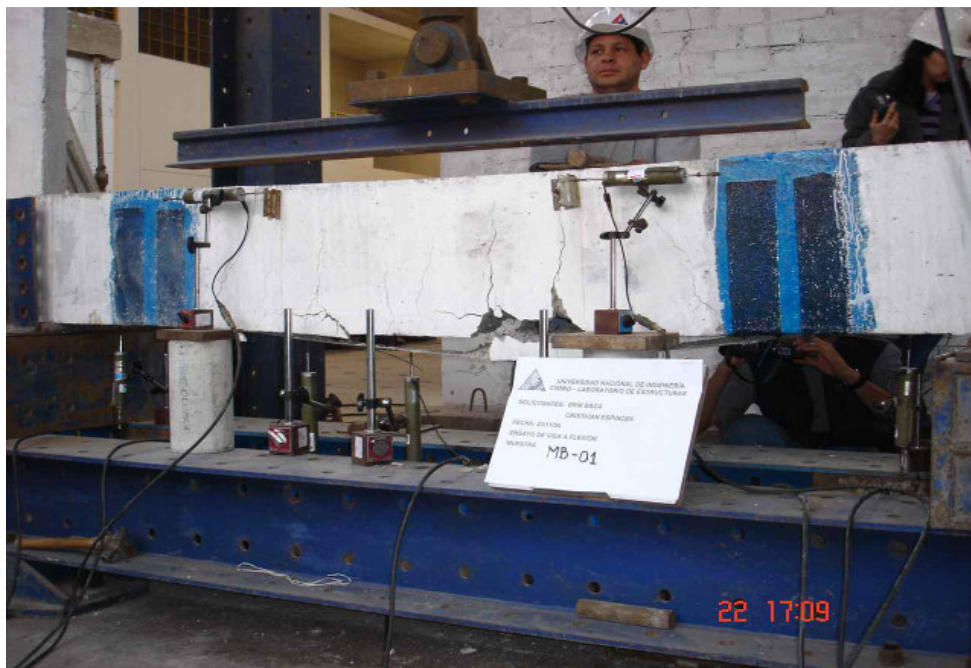
A pesar de tener las mismas características, referente a cuantías de acero y área de refuerzo por flexión de FRP, las vigas MB-01 y MB-R fallaron por fractura de las fibras en la zona central, luego de una intensa fisuración en la zona central.

Los anclajes en U en la zona extrema evitaron que se generen las grietas de tracción diagonal bajo el recubrimiento en la zona extrema.

En estas vistas apreciamos la viga MB-01 ensayada, la falla se produjo por fractura del sistema CFRP, en la zona central, con valores ligeramente superiores a la resistencia nominal teórica, las bandas de refuerzo transversal tipo U, colocadas en los extremos evitaron que se produzca la falla por delaminación del recubrimiento cerca de los apoyos, como sucedió con 06 especímenes a los que no se colocaron dichas bandas.

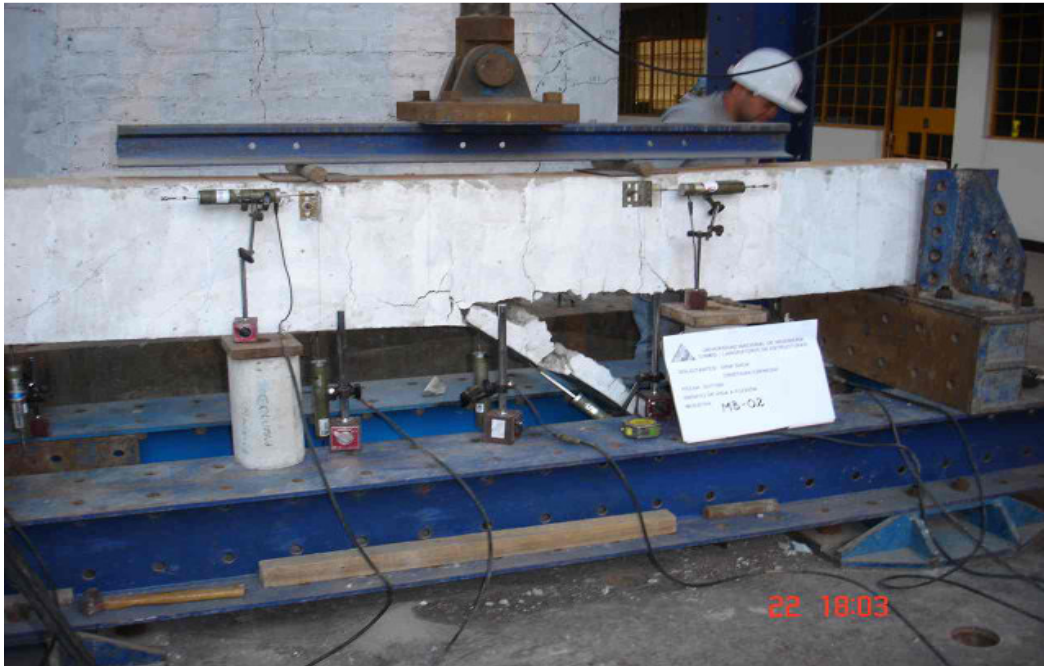
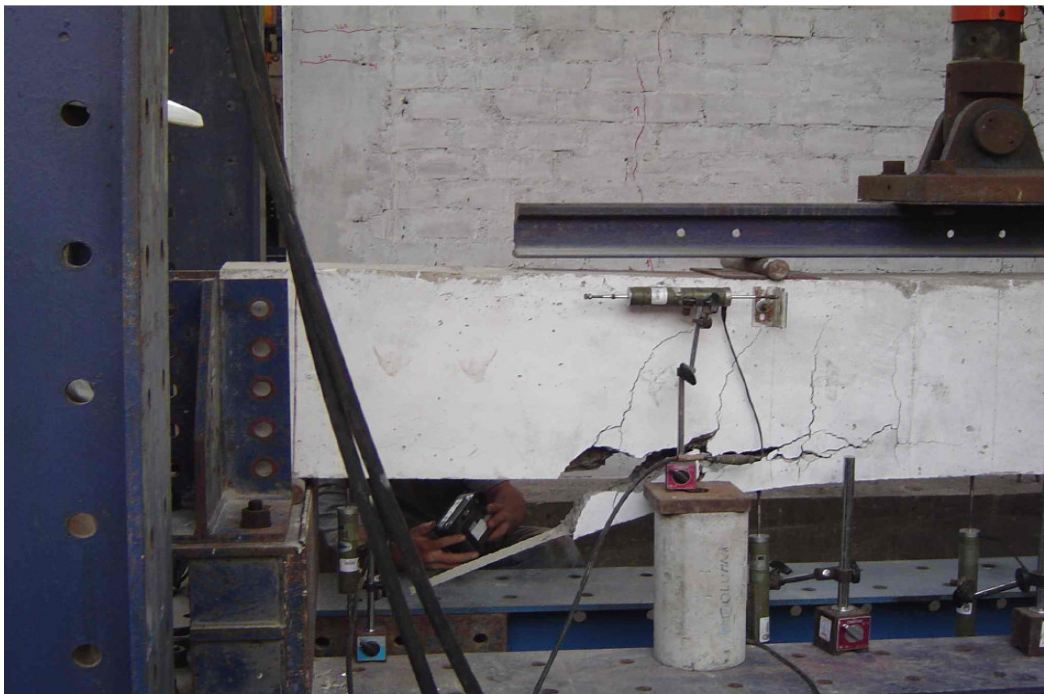
En estas vistas apreciamos las vigas MB-02 y SK-02, estas vigas fallaron por delaminación anticipada del sistema de refuerzo, esta falla se inició en los extremos, cerca de los apoyos.

En la primera viga se observa que la delaminación produjo desgarramiento del recubrimiento de concreto, en el segundo caso la falla se inició por delaminación del sistema CFRP en la zona extrema.

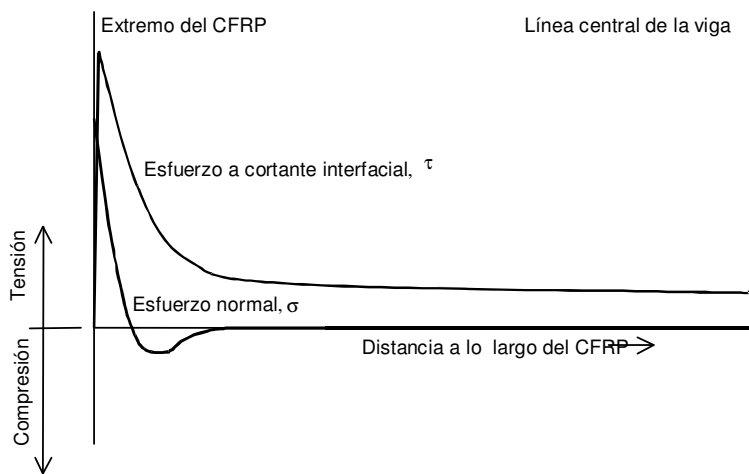
La distribución de esfuerzos tangenciales de corte y de los esfuerzos normales de tracción desarrollados a lo largo de la interfase concreto-sistema CFRP, se muestra en la siguiente figura

El fenómeno de delaminación puede ocurrir debido a que el concreto no puede mantener el esfuerzo cortante interfacial y el esfuerzo normal, teniendo como resultado la delaminación de la lámina CFRP conjuntamente con una capa de concreto relativamente delgada.

Distribuciones de corte interfacial y esfuerzo normal (delaminación) a lo largo de un laminado CFRP.

Nuestros ensayos reportaron una de estas fallas en el espécimen SK-02, el mismo que tenía el menor ancho de banda de CFRP (5 cm), que producía mayores esfuerzos en la interfase Concreto - Sistema FRP.
